Relatório Gerencial

PESQUISA **CNT** DE RODOVIAS 2009

APRESENTAÇÃO

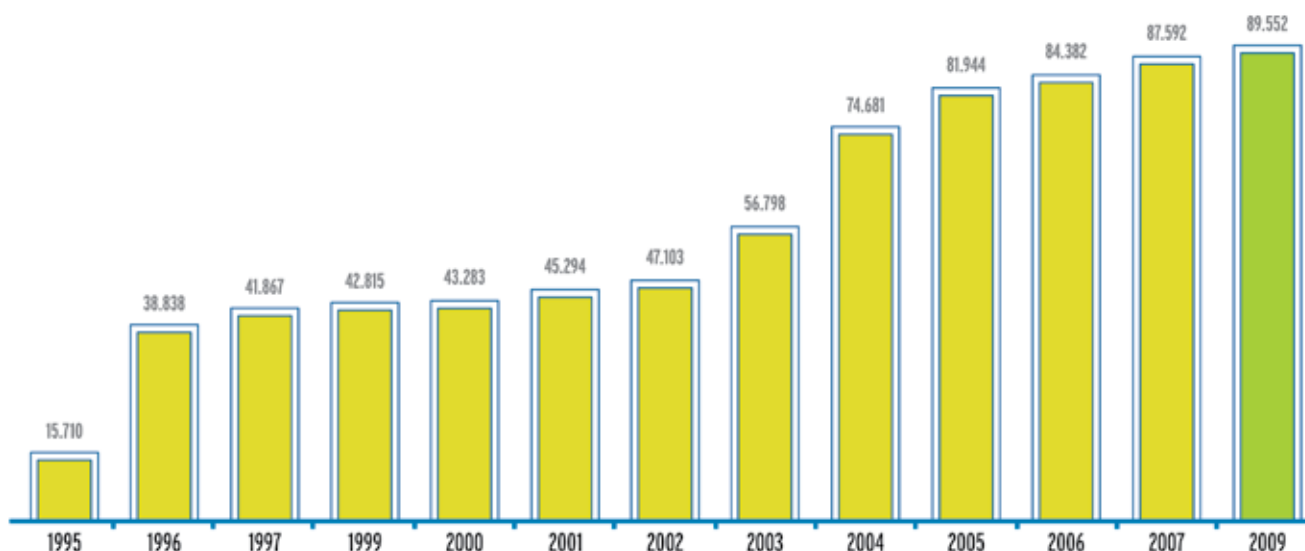
Gráfico 1
Evolução da Pesquisa

Ao longo de suas edições, a extensão pesquisada da malha rodoviária pavimentada tem sido ampliada, conforme pode ser observado no Gráfico 1. Nesta edição de 2009, confirmando a tendência de crescimento, foram pesquisados 89.552 km de rodovias pavimentadas.

Nota: em 1998 e 2008 a Pesquisa CNT de Rodovias não foi realizada

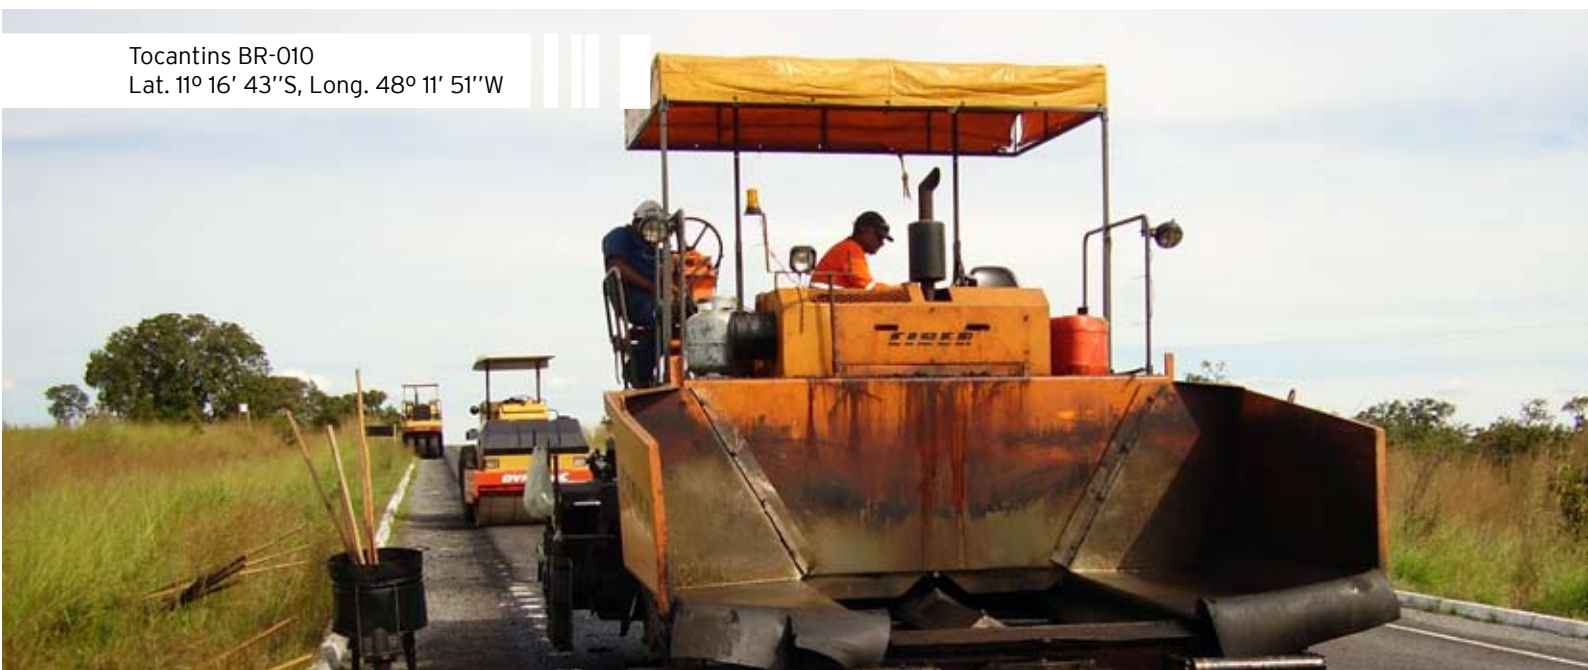
Gráfico 5
Classificação do Pavimento - Extensão Total

Nesse contexto, o gráfico apresenta o resultado geral obtido - considerando a extensão total - em relação à característica Pavimento.

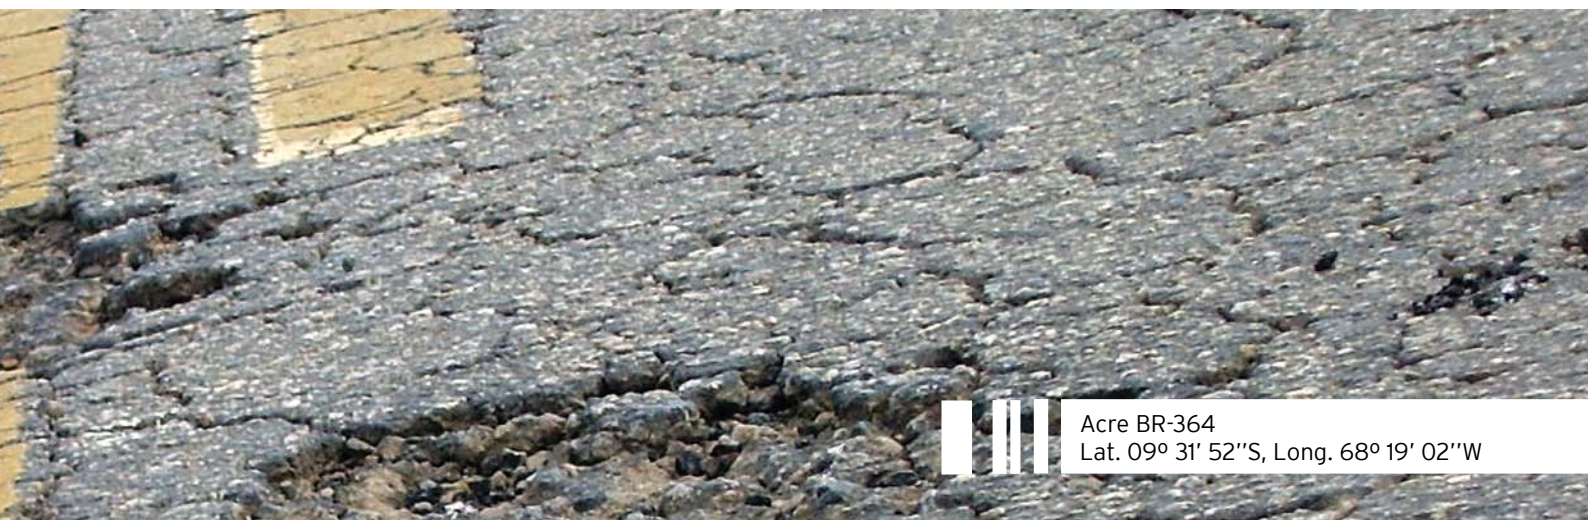
Gráfico 21
Acostamento - Extensão Total

De acordo com o critério adotado na Pesquisa, a condição ideal é que essa porção da rodovia tenha largura suficiente para abrigar com segurança um veículo de passeio e faça parte do projeto rodoviário. A análise considera a predominância no trecho de até 10 km.
