TRANSPORTE RODOVIÁRIO

# OS PONTOS CRÍTICOS NAS RODOVIAS BRASILEIRAS

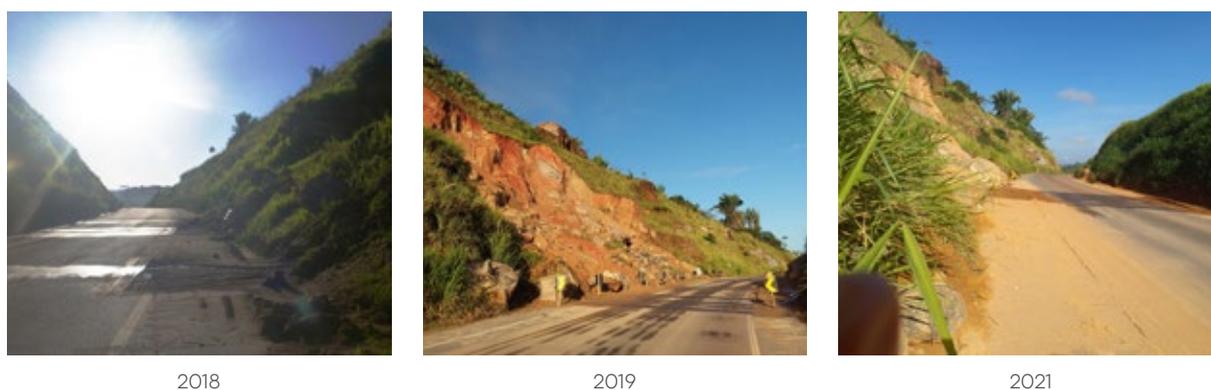
FIGURA 5

Queda de barreira em anos recorrentes na PA-230

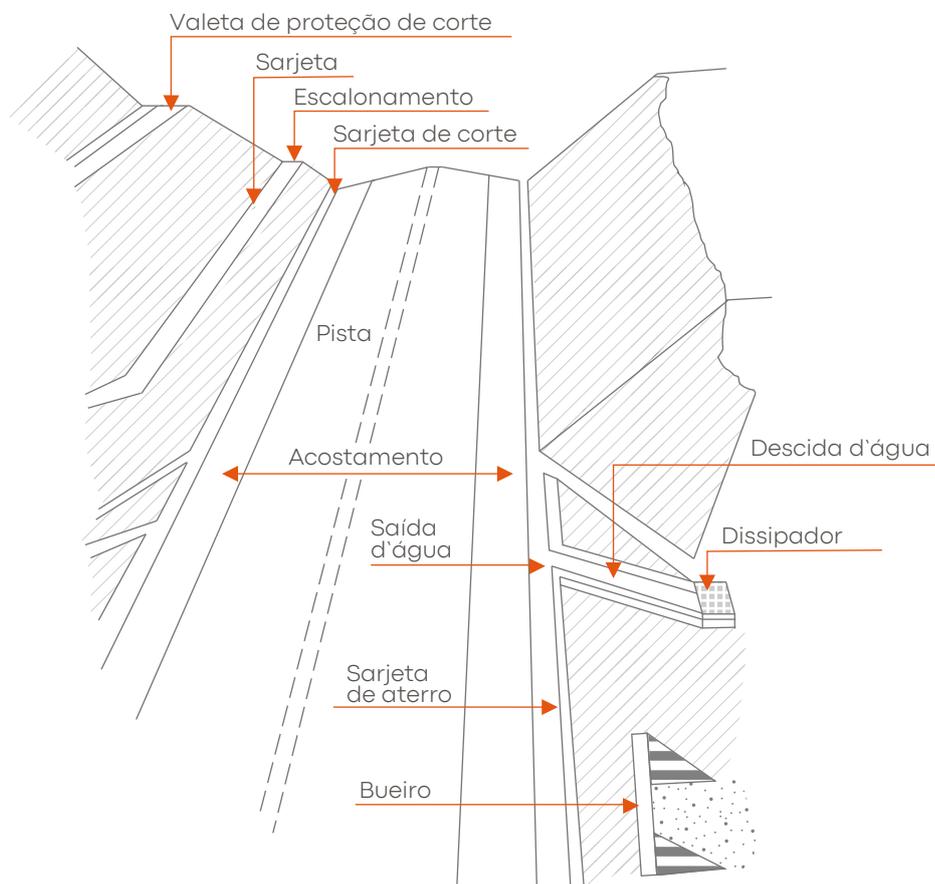
Esquema representativo de um sistema simplificado de drenagem

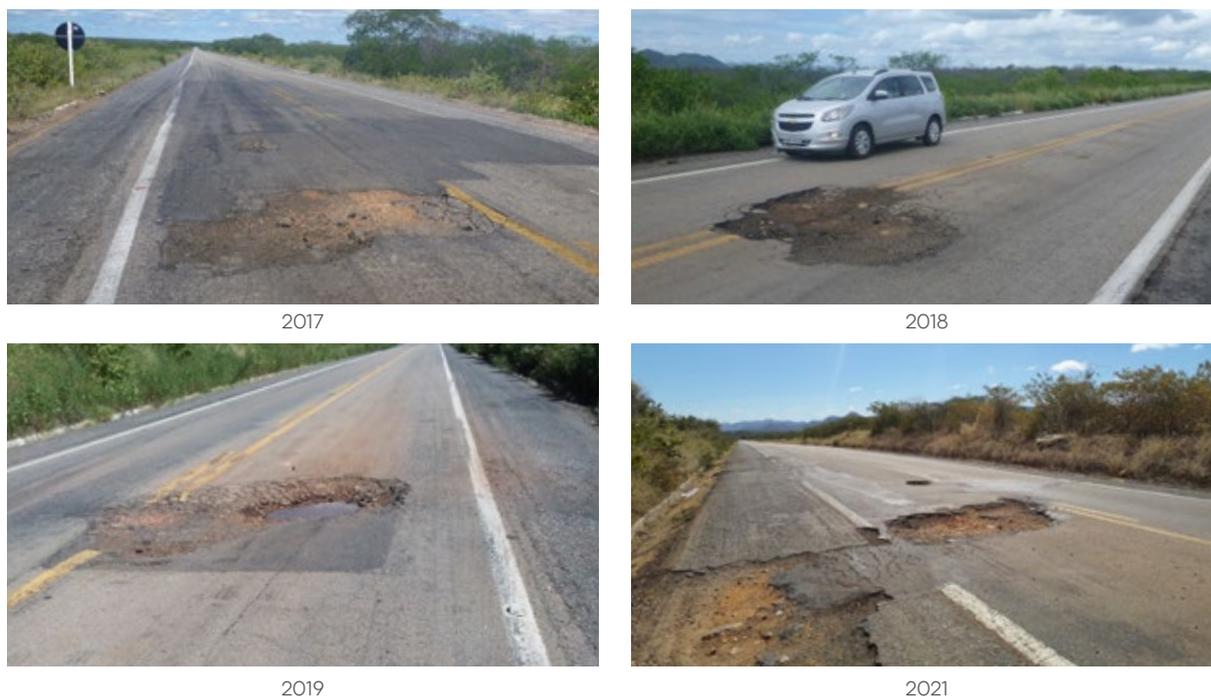
Buraco grande em anos recorrentes na BR-116/CE

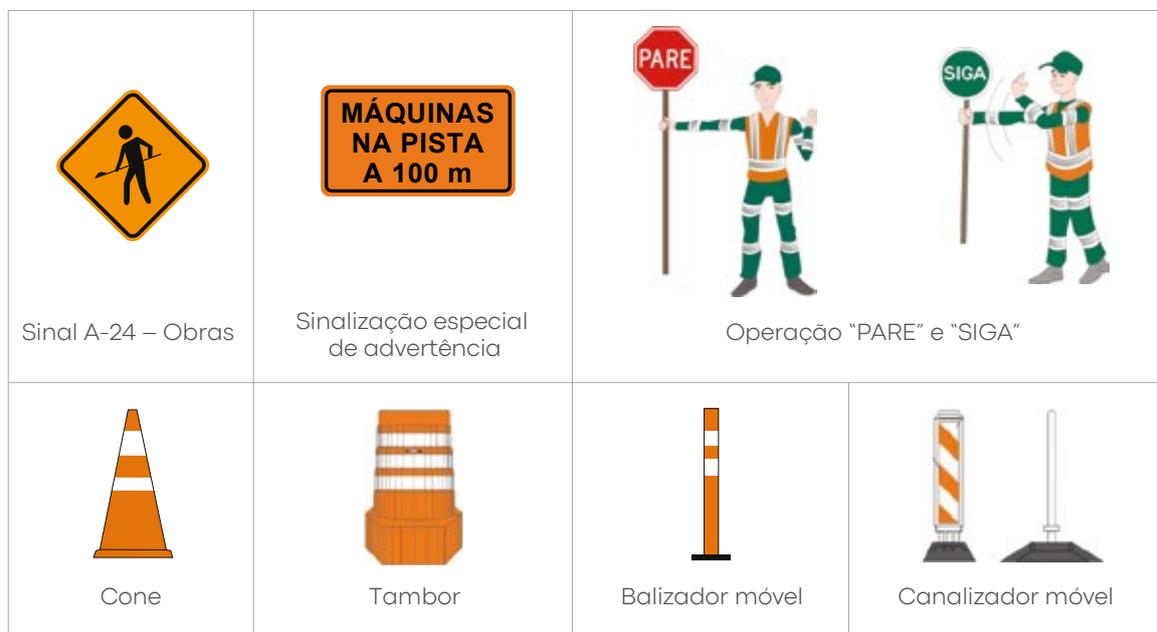
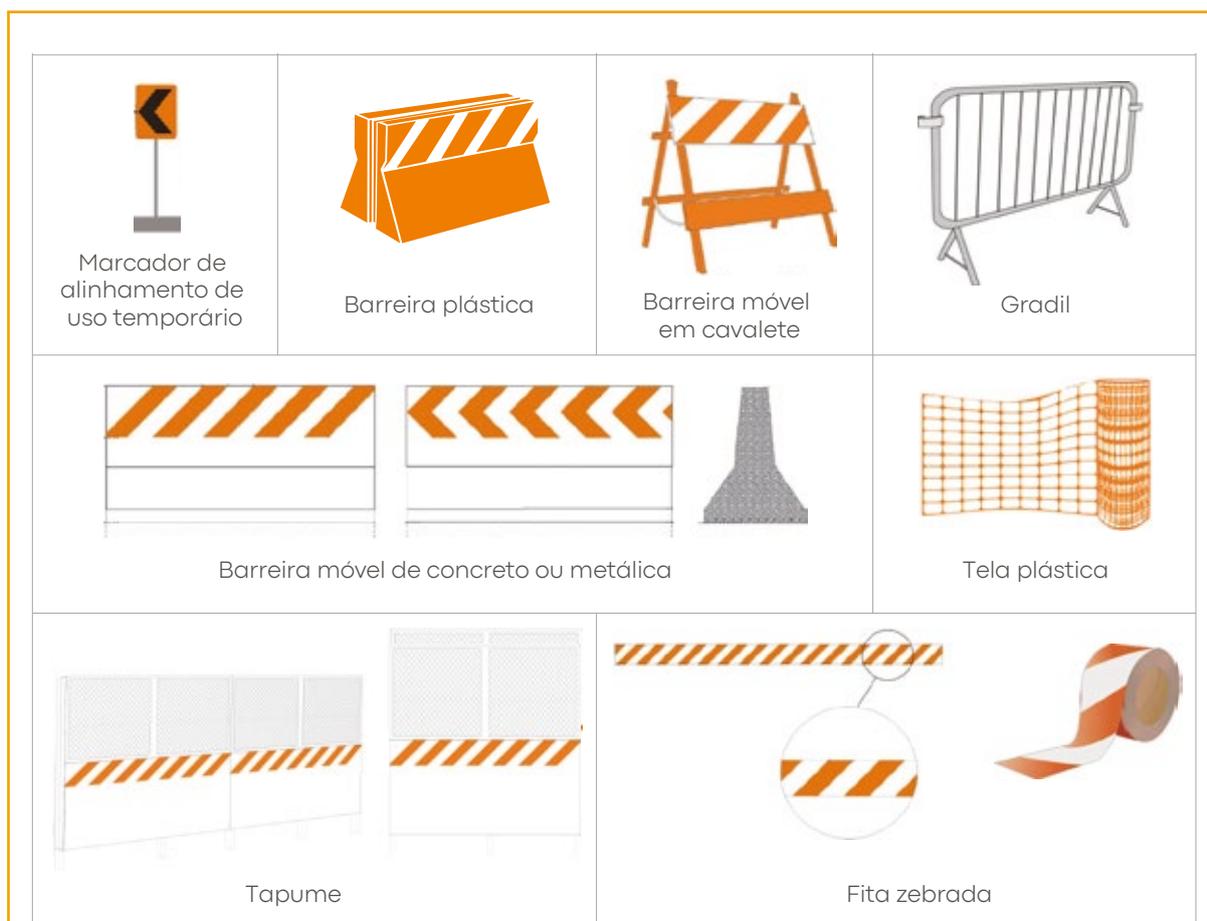
**FIGURA A**  
Sinais e dispositivos auxiliares utilizados na sinalização emergencial

**Nota:** Alguns dos dispositivos apresentados podem variar quanto ao formato, às dimensões e aos materiais utilizados. Assim, as figuras são meramente ilustrativas de exemplos de aplicação.

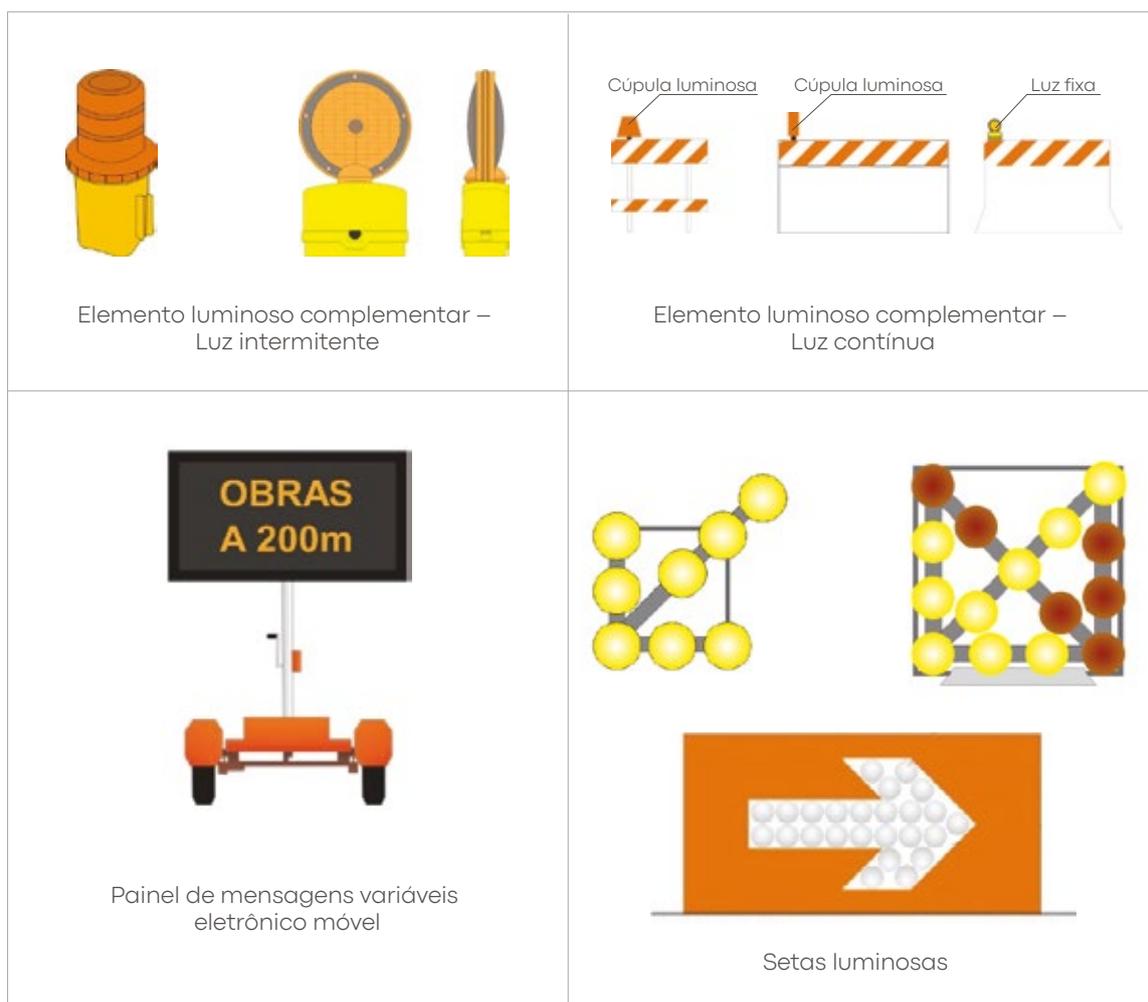
Sinais e dispositivos luminosos utilizados na sinalização emergencial

**Nota:** Alguns dos dispositivos apresentados podem variar quanto ao formato, às dimensões e aos materiais utilizados. Assim, as figuras são meramente ilustrativas de exemplos de aplicação.
