*Confederação Nacional do Transporte*

# **PESQUISA RODOVIÁRIA CNT - 2000**

**Relatório  
Gerencial**

**Julho - 2000**

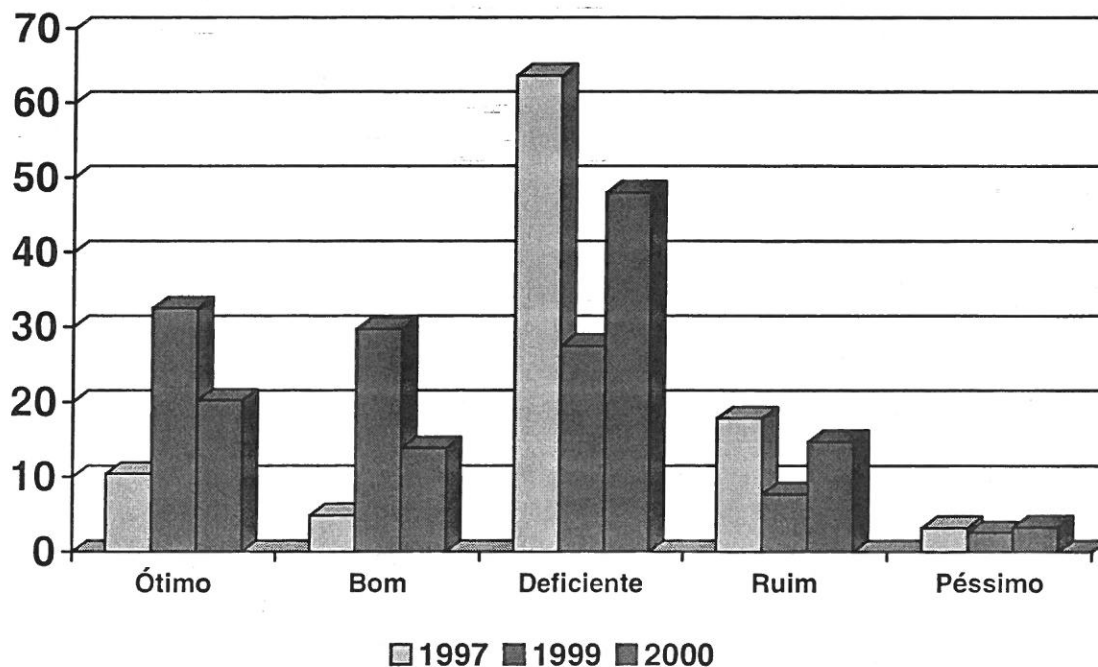
Tabela 12 - Evolução do Estado de Conservação do Pavimento

Em 1997, 84,7% da extensão avaliada encontrava-se com o pavimento variando entre péssimo e deficiente. Em 1999, esta parcela foi reduzida para 37,8%, demonstrando uma significativa recuperação das condições de sua conservação.

Porém, a pesquisa deste ano revelou um agravamento destas condições, uma vez que houve um acréscimo de 28,2% nestes trechos classificados entre péssimo e deficiente, atingindo um total de 66,0% da extensão pesquisada.

Conceito	Anos			Variações (%)	
	1997(A)	1999(B)	2.000(C)	(B-A)	(C-B)
Ótimo	10,4	32,5	20,2	22,1	(12,3)
Bom	4,9	29,7	13,8	24,8	(15,9)
Deficiente	63,7	27,5	48,0	(36,2)	20,5
Ruim	17,8	7,7	14,7	(10,1)	7,0
Péssimo	3,2	2,6	3,3	(0,6)	0,7
